Varautuminen säteilytilanteisiin ja poikkeavat tapahtumat

Kolmannesvuosiraportti 3/2010

STUK-B 130 Helsinki 2011. 27 s.

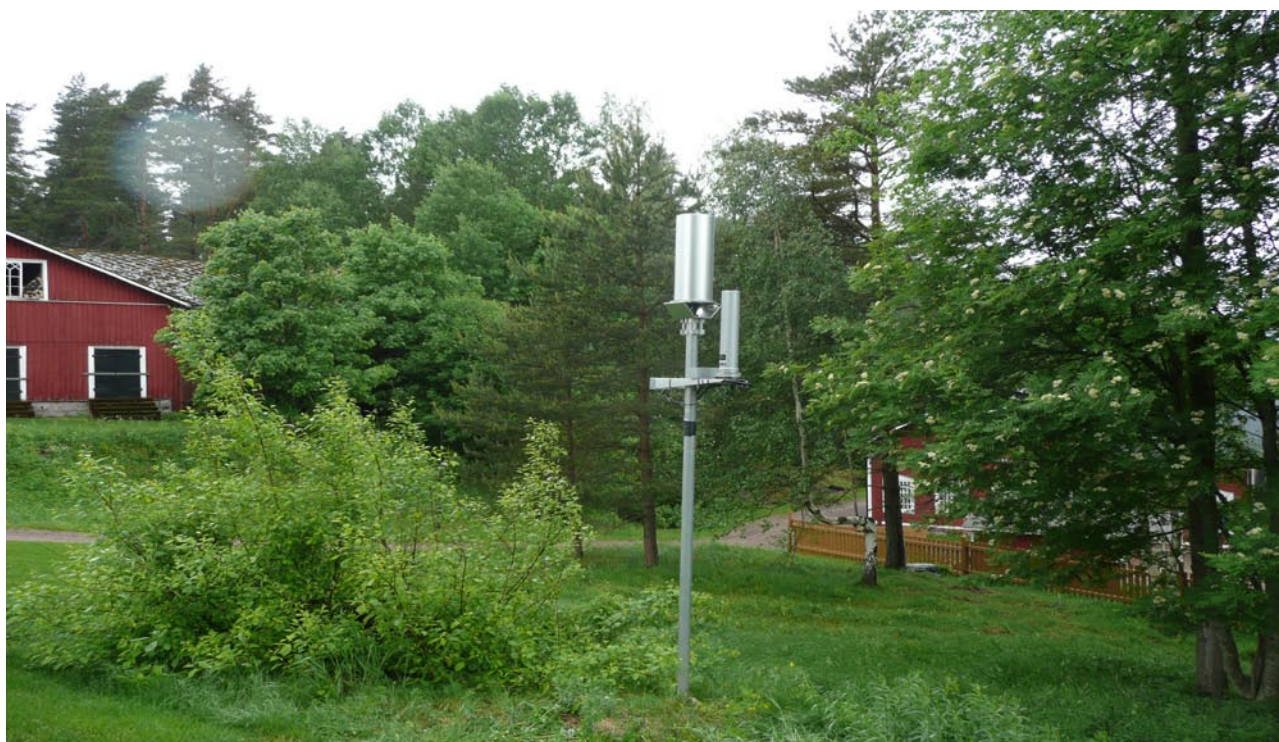
Kuvassa ylimpänä on LaBr₃-spektrometri ja kuvassa alempana näkyvä "putki" on Uljas-aseman GM-anturi.

Syksyllä 2010 STUK liitti automaattiseen mittaasemaverkkoon 20 LaBr_3 -spektrometriä, jotka asennettiin Loviisan ja Olkiluodon ympärillä sijaitseville Uljas-asemille sekä Värriön asemalle Itä-Lappiin. Spektrometreilla pystytään havaitse-

maan huomattavasti pienemmät muutokset säteilytasossa kuin ulkoisen säteilyn mittareilla, ja lisäksi hälytyksen aiheuttama radionuklidi voidaan tunnistaa.

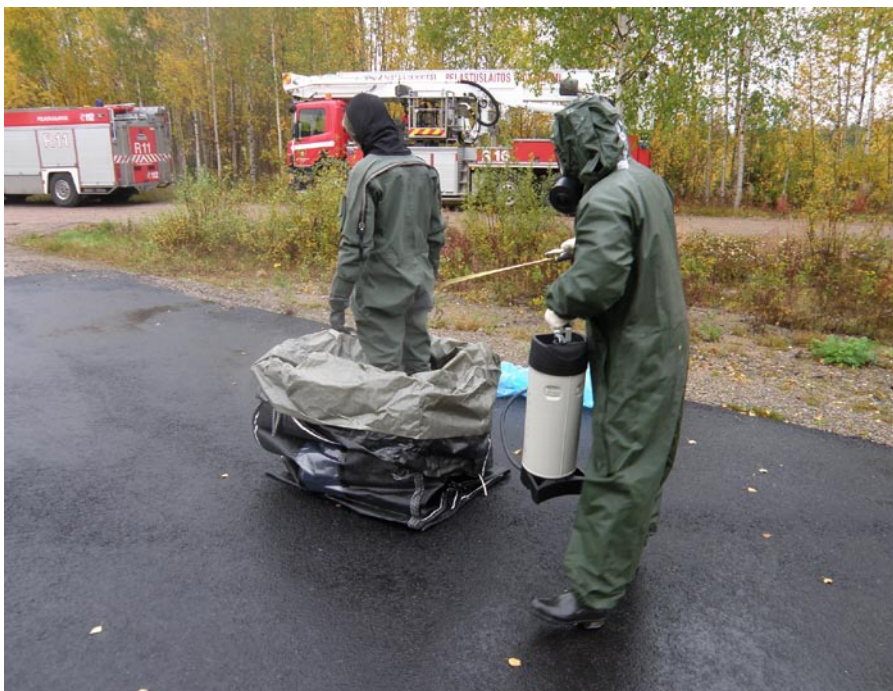
Hawk-koneen lentäjän suojapuku puhdistettiin mahdollisista radioaktiivisista aineista ennen riisumista ja suihkuun menoa.

STUKin Pohjois-Suomen aluelaboratorio ja Lapin Lennosto järjestivät yhteisen valmiusharjoituksen 15.9.2010. Lennoston Hawk-koneen ilmanäytteenottolaitteistolla kerätyt ilmanäytteet toimitettiin STUKin Rovaniemen laboratorioon mitattavaksi. STUK puolestaan testasi toimintamenettelynsä näytteiden esikäsittelystä, mittaukseen ja tulosten raportointiin asti. Jokaisessa vaiheessa kiinnitettiin erityistä huomiota siihen, että radioaktiivisilla aineilla mahdollisesti saastunut lentokone, lentäjä, näytekapseli, käsittelyvälineet yms. eivät saastuta ympäristöä tai muita näytteitä. Suojavarusteita käytettiin näytettä käsiteltäessä. STUKista harjoitukseen osallistui seitsemän henkilöä.

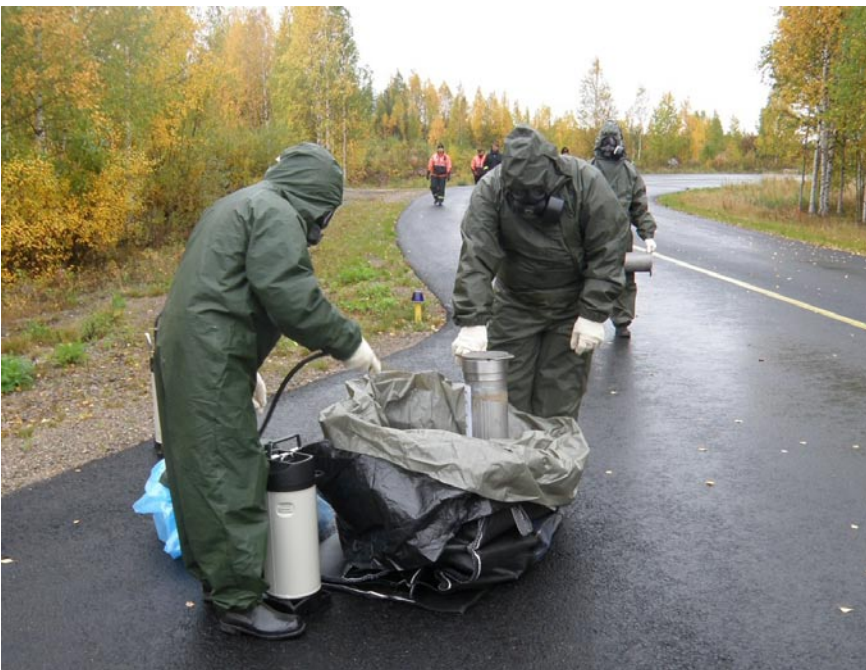
Teräslieriön ulkopinnat puhdistettiin ennen näytteen ottamista lieriön sisältä.

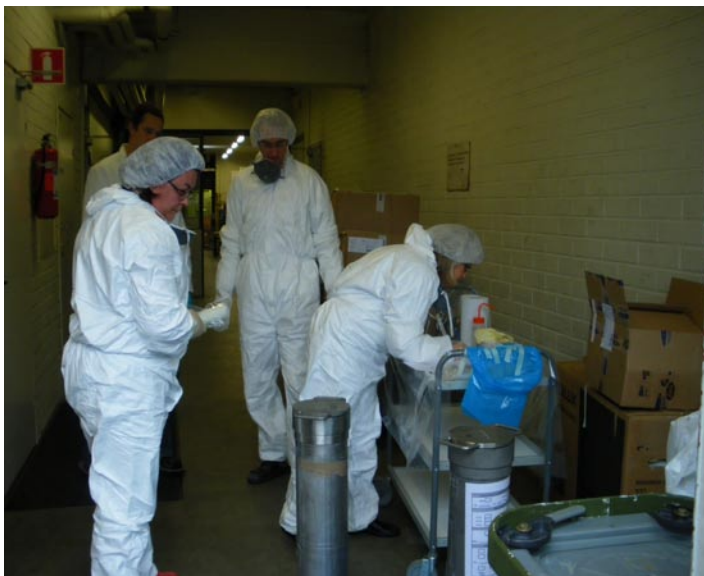
Radioaktiivinen näyte saapui STUKin Rovaniemen aluelaboratorioon, jossa se esikäsiteltiin ennen gammamittaukseen viemistä.

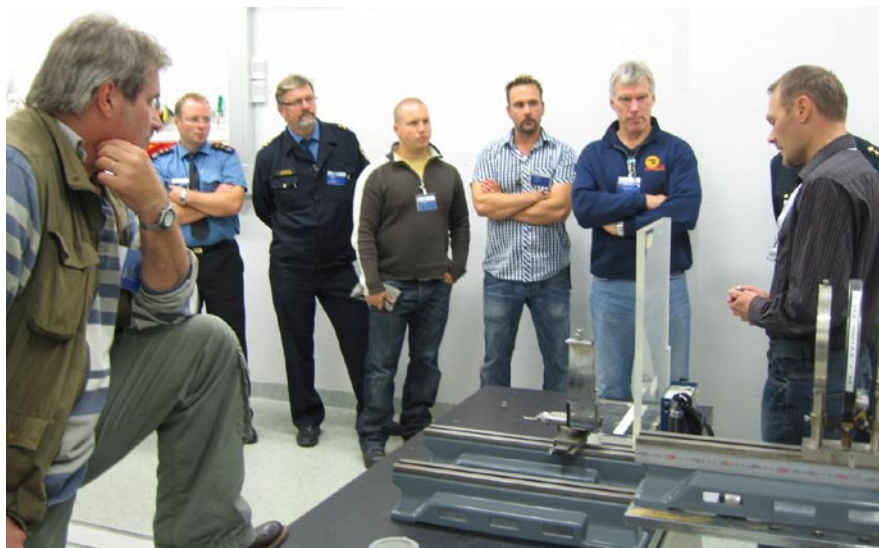
STUKissa tutustuttiin säteilymittareiden ominaisuuksiin ja mittaamiseen.
